# 四川凉山州美姑县“6·1”泥石流灾害研究<sup>\*</sup>

**摘要** 四川凉山州美姑县“6·1”泥石流灾害实例研究表明,该泥石流约为20年一遇的中小规模的泥石流。流域上游短历时强降雨和冰雹天气过程是这次泥石流暴发的诱因,流域内退化的生态环境和中下两岸不稳定边坡以及沟道内大量的松散堆积物为这次泥石流提供了丰富的固体物质来源。泥石流堆积物具有典型的多峰型粒度特征,且有较高的粘粒含量。巨大的泥石流漂砾、石背石现象、龟裂现象、侧积堤和龙头堆积证实了这次泥石流为粘性泥石流。危险度评价表明,采莫洛沟属于高度危险的泥石流沟,危险度为0.67,乃托沟属于中度危险的泥石流沟,危险度为0.58。风险评估结果可知,两沟都属于泥石流高风险区,风险度分别为0.52和0.45。高风险区的泥石流灾害给当地的经济社会造成了严重影响并直接造成了较大的人员伤亡和财产损失。

## RESEARCH ON THE “6·1” DEBRIS FLOW HAZARDS IN MEIGU COUNTY OF LIANGSHAN STATE, SICHUAN

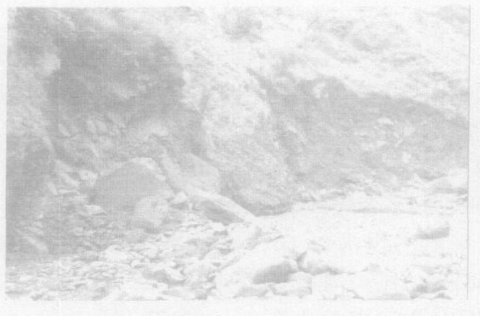
采莫洛沟和乃托沟属于溜筒河的一级支流，岩层褶皱构造发育，长期受到切割剥蚀，风化作用强烈，岩石破碎。流域内主要有侏罗系紫色块状砂岩、三叠系灰岩以及奥陶系红色砂页岩。从现场考察来看，采莫洛沟和乃托沟两岸虽然性岩相同，但是两岸呈现出不同的坡面特征和固体物质补给方式。两沟左岸基岩出露，右岸为由于垂直节理发育而破碎的岩块和土体，以崩落方式进入沟床 (图 4)；乃托沟右岸中部发育一大型滑坡，滑坡体上已开垦为土地并种有土豆和核桃树，是马洛村重要的核桃基地。滑坡体上已出现多处宽约数十厘米裂缝，这些固体物质以崩塌、坍塌和滑坡的方式进入沟床。采莫洛沟和乃托沟流域有利的地层岩性和地质构造条件为美

图 4 采莫洛沟右岸的松散土体  
Fig. 4 Loose materials on the right slope of Caimoluo gully

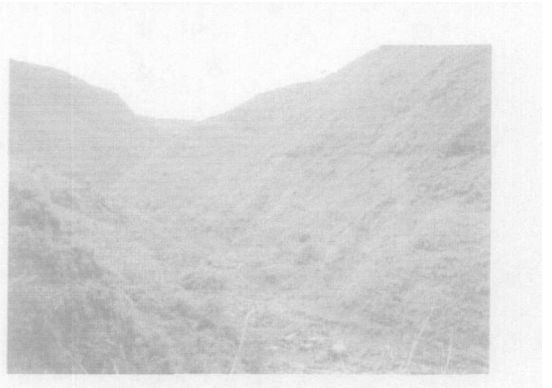
在采莫洛沟和乃托沟流域，居住着依波沃村、扎支村、乃托村等村的数十户村民，当地农民以农业耕作和放牧为主要谋生手段。然而由于当地处于美姑县和昭觉县交界地带，文化教育落后，生态环境保护意识差，毁林、毁草、开荒现象严重，导致两沟流域内大的灌木和乔木较少，土壤侵蚀严重，生态环境恶化 (图 5)，这些不合理的人类经济活动加速了美姑“6.1”泥石流的形成；另外，当地村民将房子和其他设施建在沟口及其附近，这些不合理的建设也是这次泥石流灾害造成严重损失的原因之一。

图 5 采莫洛沟流域生态环境恶化  
Fig. 5 The worse ecological environment in the drainage basin of Caimoluo gully

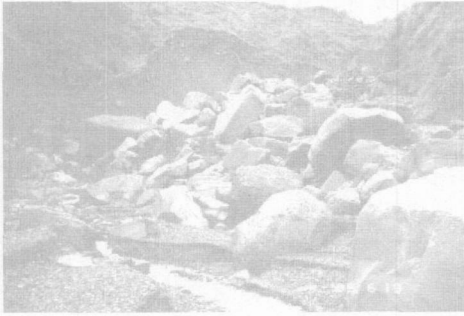
体物质丰富, 沟道堵塞严重(图 6), 因此, 流通区为泥石流的形成提供了大量的固体物质, 也是一个重要的物质补给区, 从而加大了泥石流规模和危害程度。两沟四季有水, 经测量, 采莫洛沟清水流速  $1.3 \text{ m} \cdot \text{s}^{-1}$ , 流量  $0.2 \text{ m}^3 \cdot \text{s}^{-1}$ , 乃托沟清水流速  $0.4 \text{ m} \cdot \text{s}^{-1}$ , 流量  $0.02 \text{ m}^3 \cdot \text{s}^{-1}$ 。

图 6 采莫洛沟沟道堵塞严重

Fig 6 Serious blocking in the gully bed of Caimoluo gully

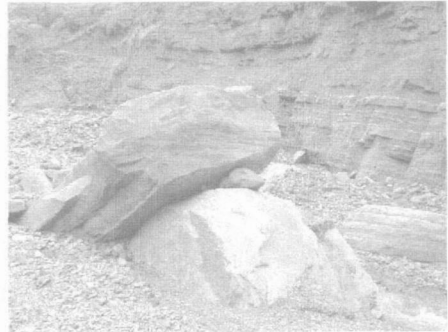
$3 \text{ m}^3$  (图 7); 乃托沟泥石流堆积扇长 110m, 宽 90m, 堆积坡度  $5^\circ$ , 堆积方量约  $2.44 \text{ 万 m}^3$ , 泥石流搬运的最大漂砾约  $4 \times 3 \times 1.7 \text{ m}^3$ 。考察发现, 美姑“6·1”泥石流堆积呈现出明显的无分选性和层状堆积, 堆积地貌主要有沟道内的泥石流砾石心滩和泥石流侧积堤, 堆积扇上的龙头堆积和扇形体砾石堆积, 微地貌有石背石(图 8)和干涸后的地表龟裂(图 9) 这些都

图 8 采莫洛沟泥石流形成的石背石现象照片

Fig 8 Boulder piling up boulder resulted from the debris flow in Caimoluo gully

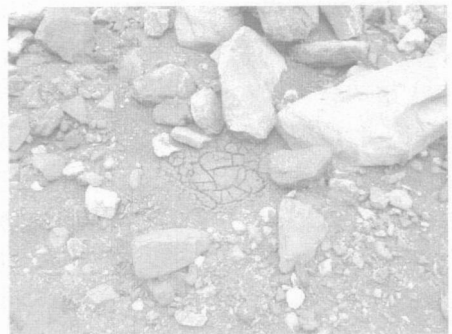
图 9 采莫洛沟泥石流过后地表龟裂现象

Fig 9 Earth surface chaps after the debris flow in Caimoluo gully

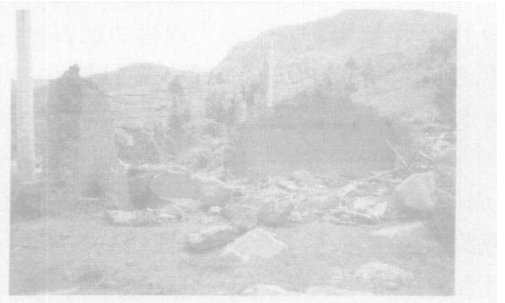
据洛俄依甘乡政府统计,此次泥石流给采莫洛造成了严重的人员伤亡和财产损失,死亡 6 人,失踪 3 人,被溜筒河河水冲走,受伤 8 人,冲毁房屋 14 户 44 间,约  $825\text{m}^2$ ,有 25 户 115 人受灾,其中 10 户居于危险地带需搬迁,8 户需临时安置,因房屋和地表开裂,有 22 户被列为重点监控户,财产损失共约 45.21 万元,顺沟而下的泥石流还阻断了 307 省道,淤埋一座单孔水泥公路桥,一段约 100m 的过水路面以及 10 余亩农田(图 11、图 12)。

图 11 被乃托沟泥石流冲毁的房屋

Fig 11 Destroyed house by the debris flow in Naituogully

成灾原因在上游,但灾害结果却在下游。这次发生的人员伤亡和财产损失,不能说当地居民没有防灾意识,他们已意识到居住在泥石流的危险范围内,并自发集资在采莫洛沟堆积扇右侧修建了一道约 2m 高的防洪堤,但防洪堤防不了泥石流,且单靠防洪堤也是不能奏效的。泥石流发生时,不少人死里逃生,就是按照正确的避灾线路和避灾方法进行的,否则死伤的人数会更多,但此次泥石流灾害仍然造成了惨痛的灾难,主要原因,一是当地村民大多存有侥幸心理,并且不知道泥石流有直进性攻击的特点,坚持在当地安营扎寨,不愿搬迁;二是当地土地有限,也没有更好的地方可以搬迁,搬迁的费用也是一大问题。

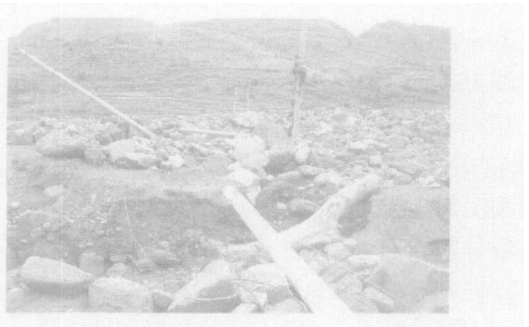
图 12 泥石流冲毁通讯和电力设施

Fig 12 Damaged communication and electric power facilities by the debris flow

这次泥石流灾害使通讯线路受到较大损失,主要是架线时没有充分考虑泥石流灾害的影响。2003 年才架设的中国联通沿溜筒河走最低线,暴露在沟口和堆积扇上的电杆最多,这次全线覆没,灾后被迫改线,在堆积扇上游重新跨沟通过;中国电信走较低线,受到了一定损失,考察时看到中国电信的工作人员正在维修部分被毁的线路;中国移动走高位线,在这次泥石流灾害中几乎没有受损。由此再次表明,在通讯设施的建设中,若事先考虑到泥石流灾害的可能影响并适当加大一点投入,就会在泥石流灾害发生时免受损失,起到事半功倍的效果。
