# 四川泸定县“2005. 6. 30”群发性 泥石流灾害调查与评价

摘要: 分析了四川泸定县“2005. 6. 30”群发性泥石流的形成原因和触发条件, 论述了泥石流特征, 包括固体物质补给特征、群发性特征、动力学特征、堆积特征、危害特征、活动特征及发展趋势, 对泥石流危险度、易损度、风险度以及灾害损失作了定量评价, 并提出了相应的防治建议。

## Investigation and Assessment of Group Debris Flows on June 30, 2005 in Luding County, Sichuan

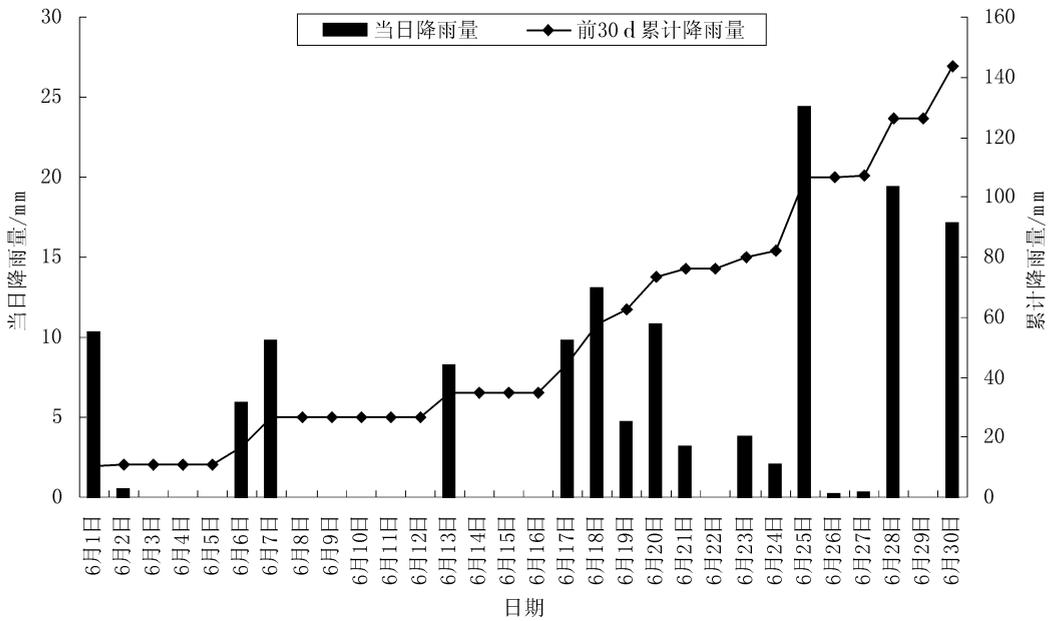
图 1 泸定县气象站降雨资料

前期长时间降雨和当日降雨的共同作用导致了泸定“2005. 6. 30”这场群发性泥石流。据泸定县气象站观测, 在泥石流暴发的前 30 d, 泥石流发生地德威乡和杵坭乡 17 d 有降雨, 累计雨量达到 126.5 mm, 其中前 3 d 和前 5 d 累计雨量分别达到 19.7 mm 和 44.3 mm, 6 月 28 日和 30 日两天又有较大降雨, 雨量分别为 19.4 mm 和 17.1 mm (图 1)。前期降雨使得沟谷两岸的土体和沟道内松散固体物质含水量增大, 土体中孔隙水压力上升, 塑限和液限降低, 土体粘滞力和内摩擦角减小, 从而导致稳定性降低, 再加上当日中等强度的降雨, 已充分满足了泥石流形成的水分条件, 最终暴发了泥石流。

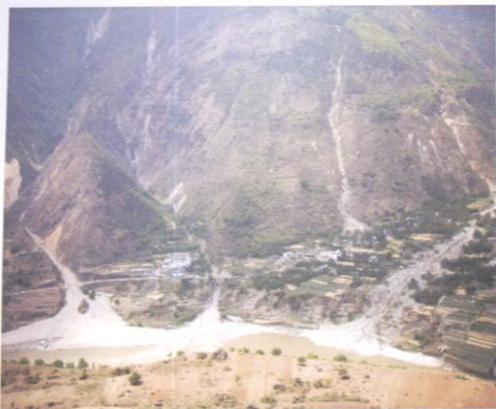
照片1 杵坭乡群发性泥石流场景

群发性是泸定“2005. 6. 30”泥石流活动最典型的特征, 六沟齐发泥石流在泸定县历史上比较少见, 特别是杵坭乡园包山沟、干沟、羊儿沟、蒋家沟 4 条沟位于同一山体, 各沟相距较近, 最远不过 400 m, 暴发后泥石流堆积扇在同一侧连成堆积扇裙, 雍堵大渡河, 加大了灾害的严重性 (照片 1)。

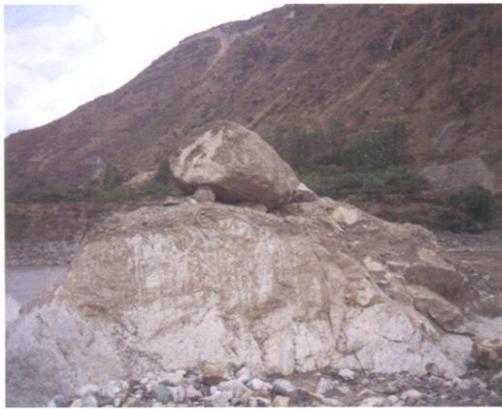
照片2 园包山泥石流沟堆积扇上的石背石

堆积扇上停积了大量混杂的砂和砾石,泥石流携带的巨石可以看作是泥石流搬运能力和冲击力大小的表征。考察发现,众多巨大的漂砾横在泥石流堆积扇上,并且有多处石背石现象(照片 2)。据测量,园包山大沟泥石流携带的一灰岩漂砾(照片 3)体积为 6.9 m×5.5 m×3.2 m,重约 280 t。

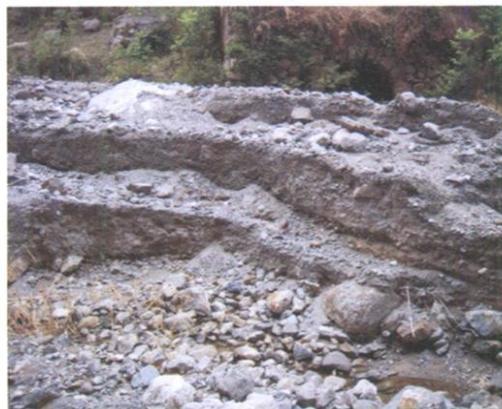
照片4 园包山沟道内泥石流层状堆积

沟道内和两侧堆积有大量老泥石流层状堆积(照片 4)和侧积堤(照片 5),表明这些沟谷在历史上曾经暴发过泥石流,属于老泥石流沟,同时也说明“2005.6.30”泥石流的暴发具有阵性特征。

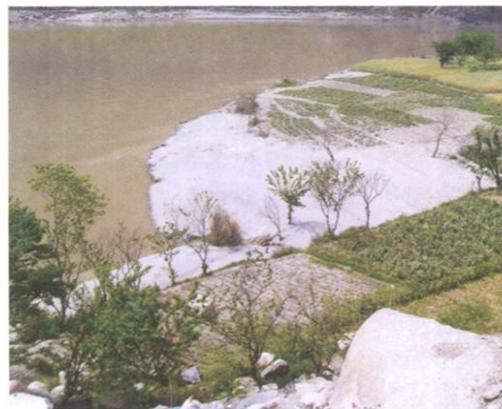
照片6 磨子沟泥石流过河后淤埋农田

泸定“2005.6.30”泥石流的危害主要表现为冲击、淤埋和堵河三种方式。冲击造成的危害主要是对桥梁、房屋等建筑物的冲毁。从灾害现场情况看,磨子沟道和沟口、扯索沟口、园包山沟口和羊儿沟口的桥梁均有不同程度的损坏,甚至完全毁坏,扯索沟、蒋家沟沟口的房屋也因泥石流的冲击而倒塌;淤埋危害对象主要为农田、道路、树木和庄稼等;堵河危害则主要表现为泥石流携带大量固体物质冲进大渡河,暂时堵塞河流,造成局部水位升高,淤埋农田,形成次生灾害(照片 6)。
